Archeologische opgraving Ronse-Peperstraat 21-31

Archeologische opgraving, Ronse-Peperstraat 21-31

Gent, september 2017

BAAC Vlaanderen Rapport 617

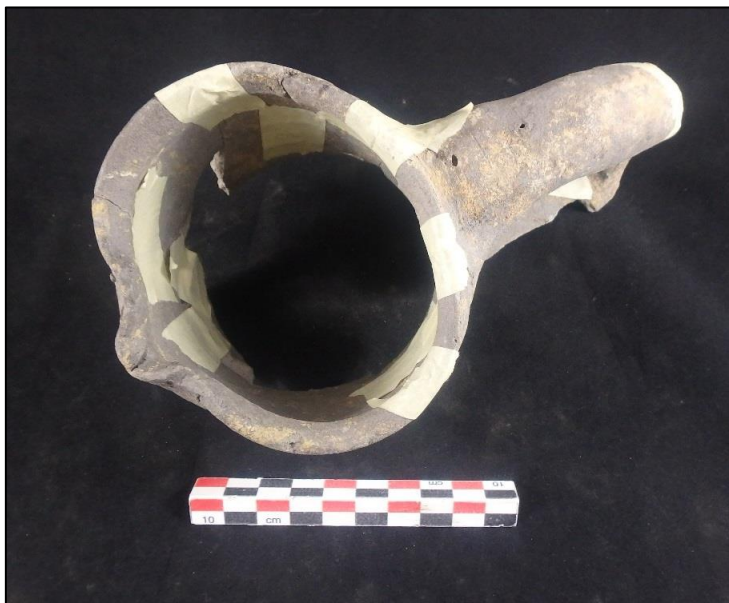
Figuur 87: Foto van de misvormde rand van een kan in grijs aardewerk uit spoor 1.135.

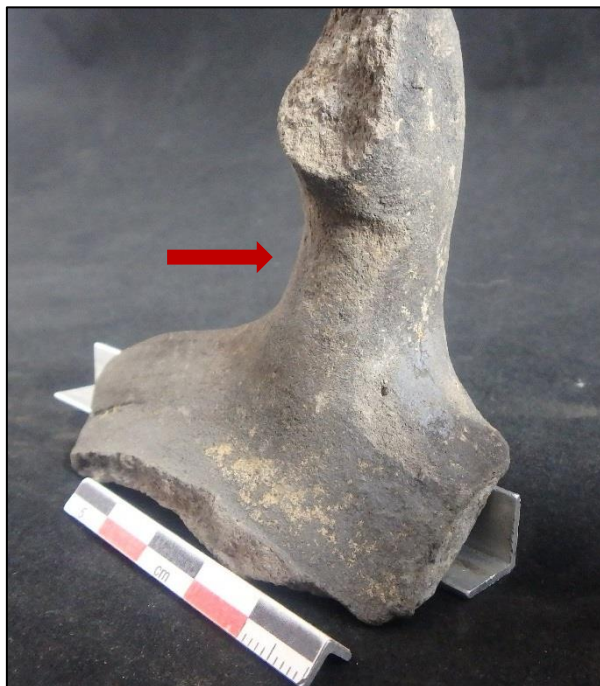
Figuur 89: Detailfoto van de slijtagesporen op de onderkant van een oor van een grape in grijs aardewerk (aangeduid met een rode pijl).

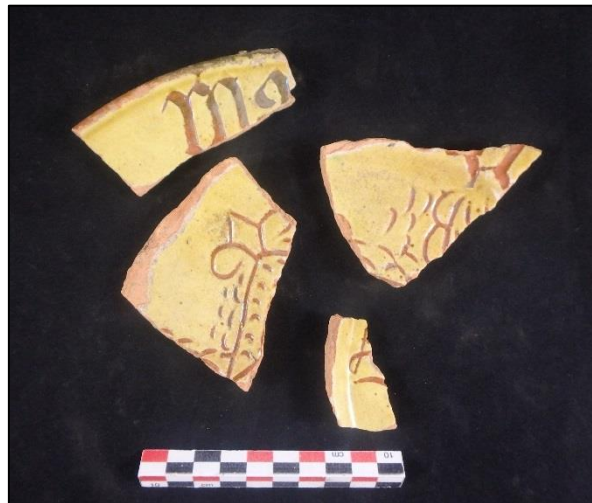
Een vorm die bij het tafelgerei kan gerekend worden is het bord. Hiervan werd één rijkelijk met sgraffito versierd bord aangetroffen (Figuur 93, Figuur 94). Het gaat om een bord met een naar buiten geknikte rand met afgeplatte top en licht opstaande lip.⁷⁷ De randdiameter van dit bord is 26 cm. De binnenzijde van het bord is bedekt met een laag wit slib. Door middel van sgraffitoversiering is zowel op de spiegel als op de vlag van het bord een versiering aangebracht. Op de vlag is tekst aangebracht met gotische letters. Helaas is het niet duidelijk wat deze tekst was. Er werden stukken van de letters MA, vermoedelijk van MARIA, en een stuk van een derde letter, mogelijk een U of V, gevonden. Met enige verbeelding kan een tekst van AVE MARIA verondersteld worden. Centraal werd op de spiegel ook een versiering door middel van een wapenschild aangebracht. Enkel de rand van dit wapenschild werd gevonden. In spoor 1081 werd ook een bodemfragment met een gelijkaardig wapenschild aangetroffen. In de regio van Oudenaarde komt sgraffitoversiering op borden ook pas voor vanaf de tweede helft van de 15^e eeuw.⁷⁸ Het gaat hierbij waarschijnlijk om een eerder religieus geïnspireerd bord.

Figuur 93: Sgraffito-versierd bord in rood aardewerk.

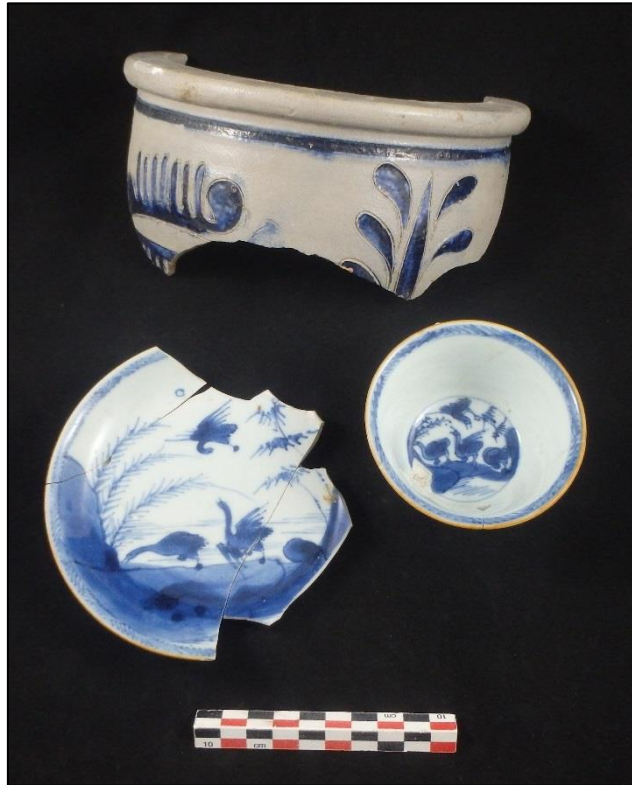
In steengoed werden naast enkele kannen ook minstens één kamerpot aangetroffen. Al het steengoed is afkomstig uit Westerwald. Deze kamerpot was op de buitenzijde met florale motieven versierd.

Figuur 98: Steengoed kamerpot (bovenaan) en een schoteltje (linksonder) en een kopje (rechts onder) in chinees porselein.

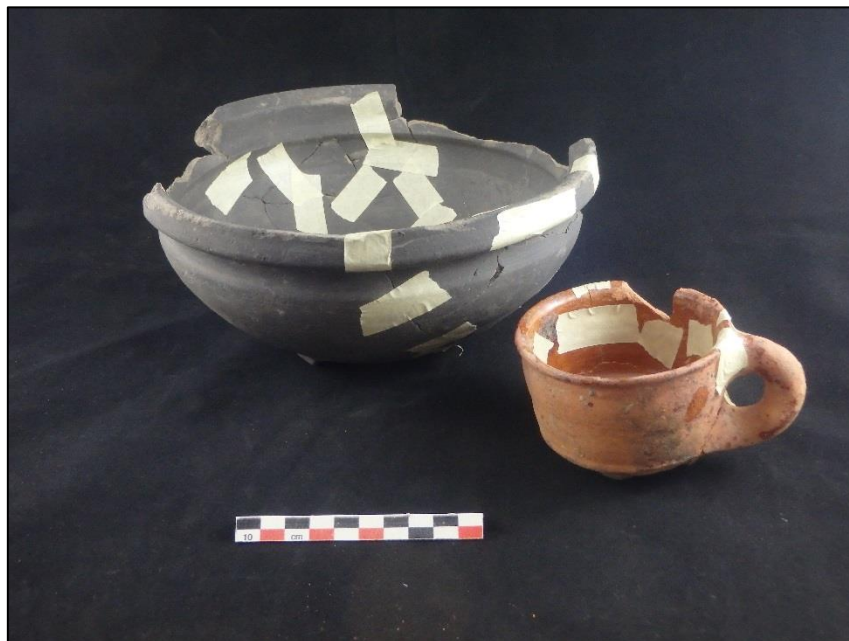
Figuur 101: Kom in grijs aardewerk en tas in rood aardewerk uit spoor 2.099.

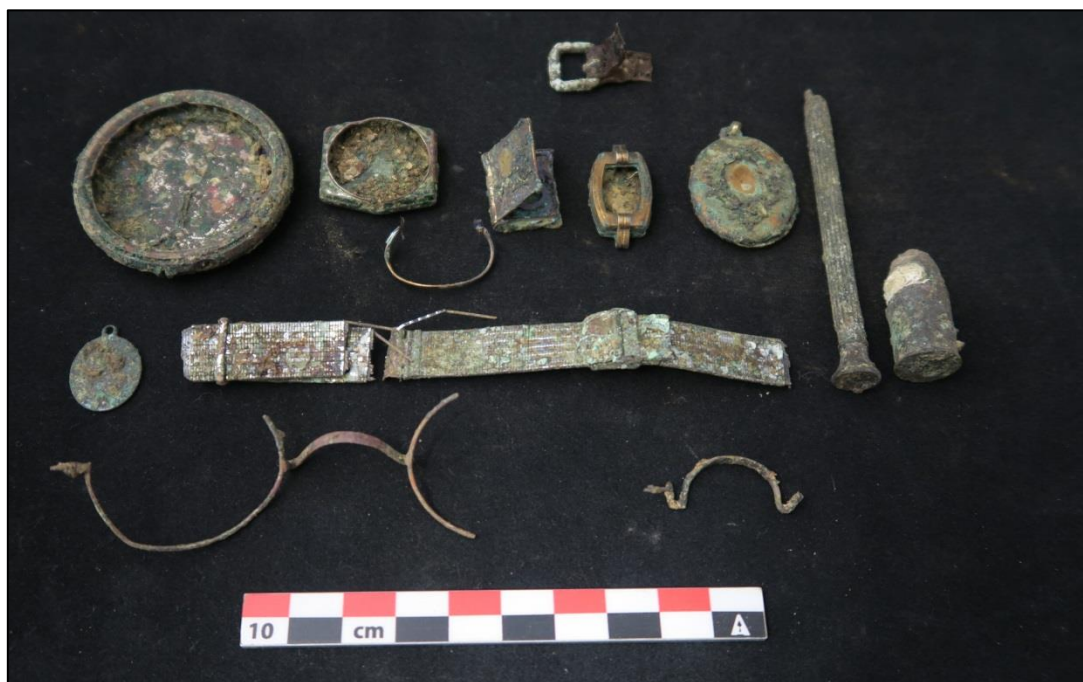
Figuur 106: Selectie van de metaalvondsten uit beerbak S1.014.

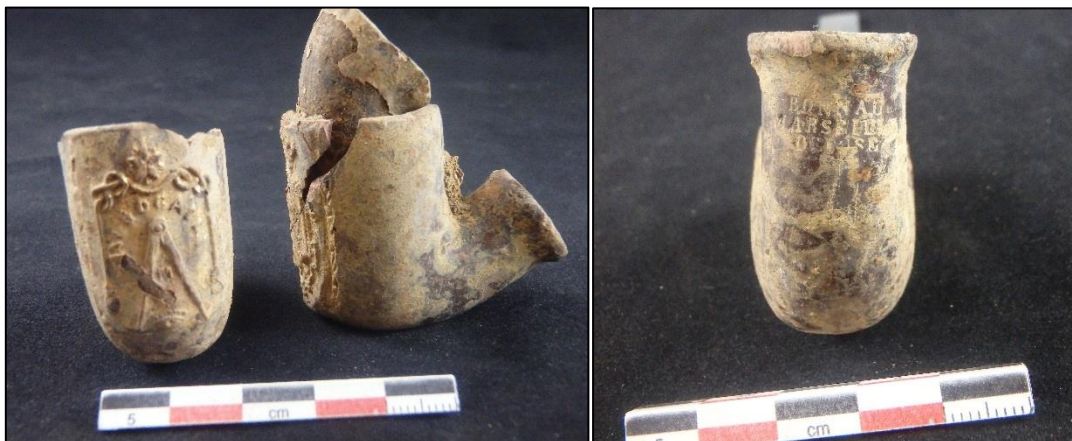
Het gros van het pijpaaardewerk werd gevonden in vulling 1 van spoor 1.015 (de gemetste beerput). Hierbinnen bevinden zich enkele bijzondere pijpenkoppen. Het gaat om pijpenkoppen van het zogenaamde manchete-pijpentype.¹⁰⁵ Deze pijpen hebben een rechte ketel met een schuin oplopende, korte steel met een verdikking op het uiteinde, de manchete, waar een steel uit hout, been of riet in kon gestoken worden.¹⁰⁶ Het gaat om pijpen die vervaardigd zijn in Zuid-Frankrijk, meer bepaald te Marseille. De stelen van alle pijpen zijn gestempeld met *Bonnaud Marseille Depose*. Deze stempels verwijzen naar de producenten Maison Bonnaud dat in 1824 gesticht werd.¹⁰⁷ Het gaat om vier pijpen die in een bruinig baksel vervaardigd zijn. Twee hiervan zijn versierd met een figuratieve voorstelling en hebben een laagje bronsverf voor een vergulde afwerking (zogenaamd *doré*). Deze pijpen zijn quasi uitsluitend in Zuid-Frankrijk aan te treffen. Het zijn pijpen die eerder in de meer mediterrane rookgewoontes passen, met eenvoudige pijpen met een rietsteel.¹⁰⁸

Figuur 107: Voorbeeld van de *doré* versiering en de vorm van de manchete pijp (links) en de merktekens op de onderkant van de steel (rechts).

De hier aangetroffen pijpenkoppen zijn vervaardigd in een bruine klei en hebben een figuratieve voorstelling. De meest sprekende heeft een afbeelding met vrijmetselaarssymboliek. Er staan een passer en winkelhaak boven het alziend oog afgebeeld. Rondom is een kader gevormd door een touw met twee balvormige uiteinden met centraal bovenaan een ster. Dergelijke symbolen zijn onlosmakelijk verbonden met de vrijmetselaars. Hoe deze pijp verklaard moet worden is niet duidelijk. Een tweede *doré* pijp toont een schenkan met een pijp ervoor. Rondom is een kader getoond met bovenaan een kroon.

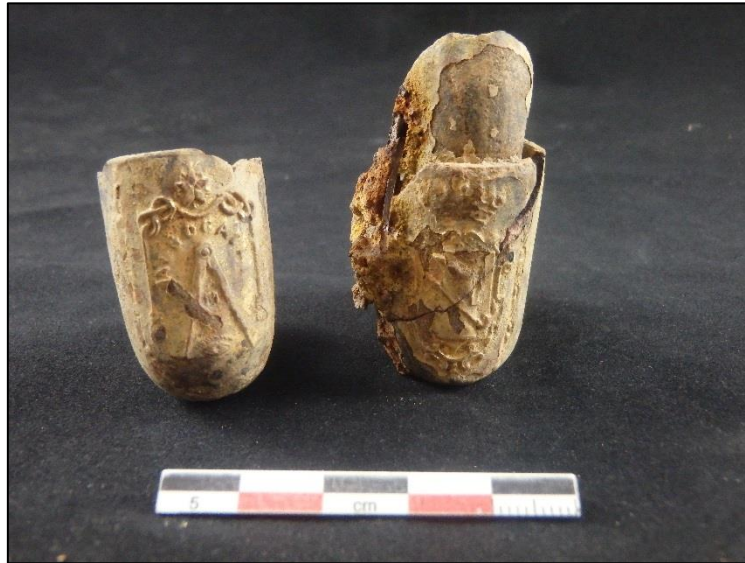
Figuur 108: Versierde pijpenkoppen uit vulling 1 van spoor 1.015. Links een pijpenkop met vrijmetselaarssymboliek.

Op basis van de vormelijke elementen kan dit materiaal in de 19^e eeuw gedateerd worden. Deze context behoort ook tot dezelfde als de pijpen met vrijmetselaarssymboliek. Er kan gesteld worden dat deze context toch een vrij gegoede was. De vele drinkglazen zijn niet geheel onlogisch in een omgeving van een loge, hoewel dit een hypothese blijft.

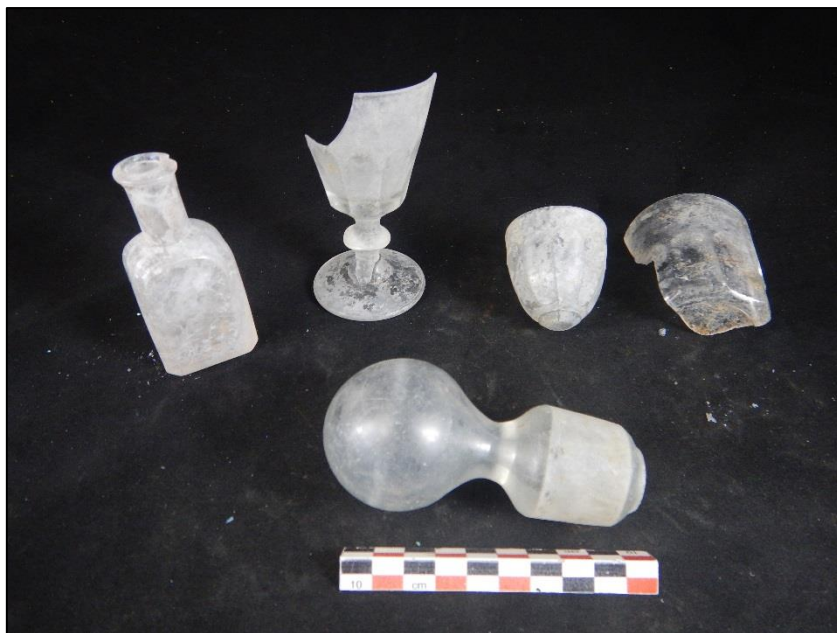
Figuur 109: Diverse glasvondsten uit vulling 1 van spoor 1.015.

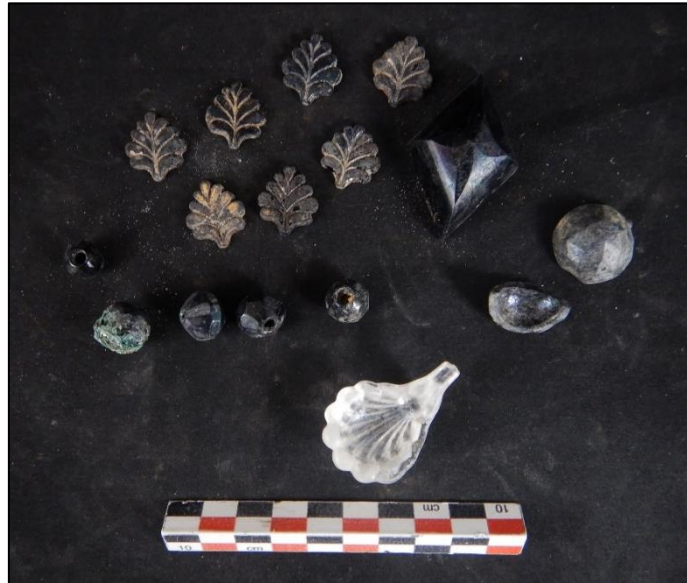
Figuur 110: Bijzondere glasvondsten uit vulling 1 van spoor 1.015.

Een laatste speciale glasvorm is een vermoedelijk lepeltje. Het gaat om een schelpvormige bak met de aanzet van een steel. Een functie als speciaal sukerlepeltje kan tot de mogelijkheden gerekend worden.

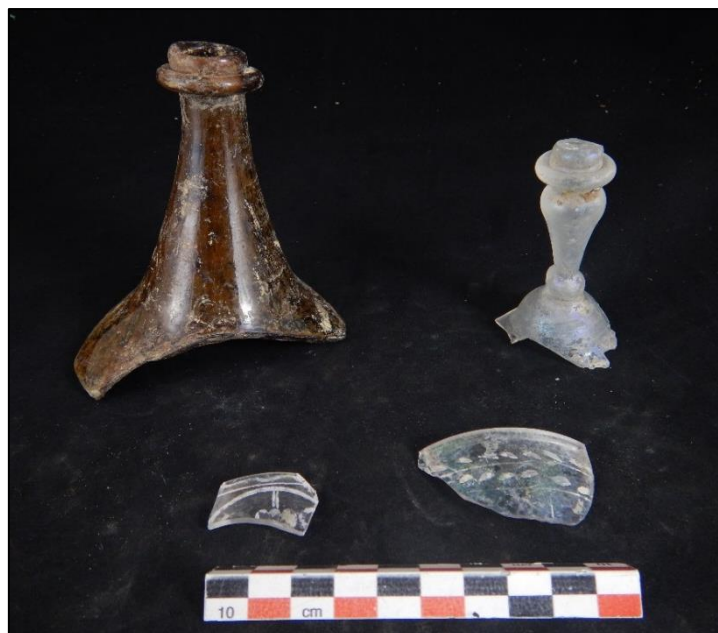
Figuur 111: Selectie van representatief glas uit vulling 2 van spoor 1.015.

In vulling 2 werd hoofzakelijk groen woudglas aangetroffen. Dit type glas is afkomstig van één vormtype, namelijk verschillende grote flessen. Het gaat om de typische, buikige flessen met een opgestoken bodem, vaak met pontilmerk. De rand wordt getypeerd door een apart aangebracht strook glas die een soort van doorn vormt.

Daarnaast komt ook een kleinere hoeveelheid kleurloos glas voor. Net zoals in vulling 1 bestaat het kleurloos glas uitsluitend uit drinkgerei. Ook hier bestaat het drinkgerei uit kelkglazen en drinkglazen. Van de kelkglazen werd enkel een steelfragment aangetroffen. Het gaat om een steel met een tweetal knopen op een licht concave bodem waar het pontilmerk nog zichtbaar op is. Bij de drinkglazen valt op dat verschillende glazen versiering vertonen. Het gaat om zogenaamd Boheems glas met verschillende geometrische en florale motieven. Het glas in deze tweede vulling kan in het midden van de 18^e eeuw gedateerd worden.

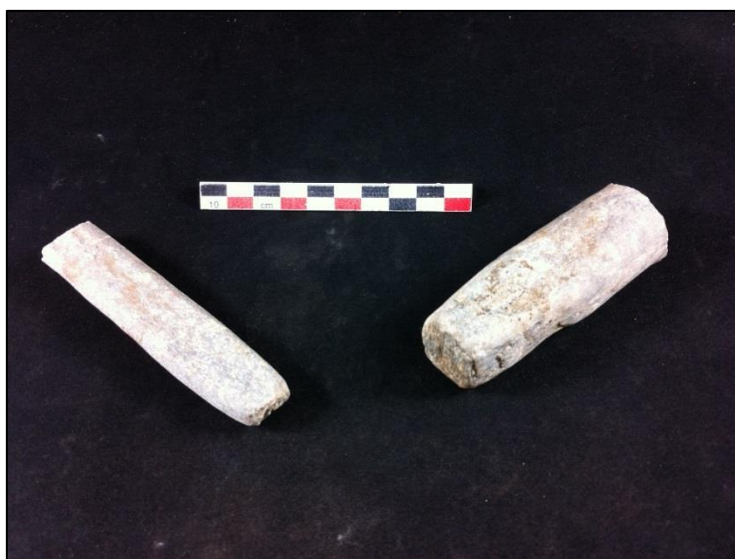
Figuur 112: Twee wetsteenfragmenten (links V47, rechts V115).

Bij de ingezamelde natuursteenvondsten zitten hoofdzakelijk fragmenten onbewerkt ijzerzandsteen. Daarnaast zijn ook twee wetsteenfragmenten aanwezig. V47 werd als losse vondst uit de ophogingslagen tussen 2.035 en 2.081 ingezameld. Het gaat om een harde, grijze fijnkorrelige gelaagde zandsteen van circa 11 cm lang en 2 cm dik. Deze wetsteen is vrij goed bewaard en duidelijk gebruikt. Qua datering kan dit stuk met enige voorzichtigheid in de 17^e eeuw gedateerd worden.

V115 werd in ophoging 1.081 aangetroffen. Het gaat om een ietwat verweerde, harde, grijze fijnkorrelige gelaagde zandsteen van ongeveer 10 cm lang en een dikte van circa 2,6 cm. Ook dit stuk vertoont duidelijke sporen van gebruik. Op basis van het aardewerk uit deze laag kan dit stuk in de 15^e eeuw gedateerd worden.

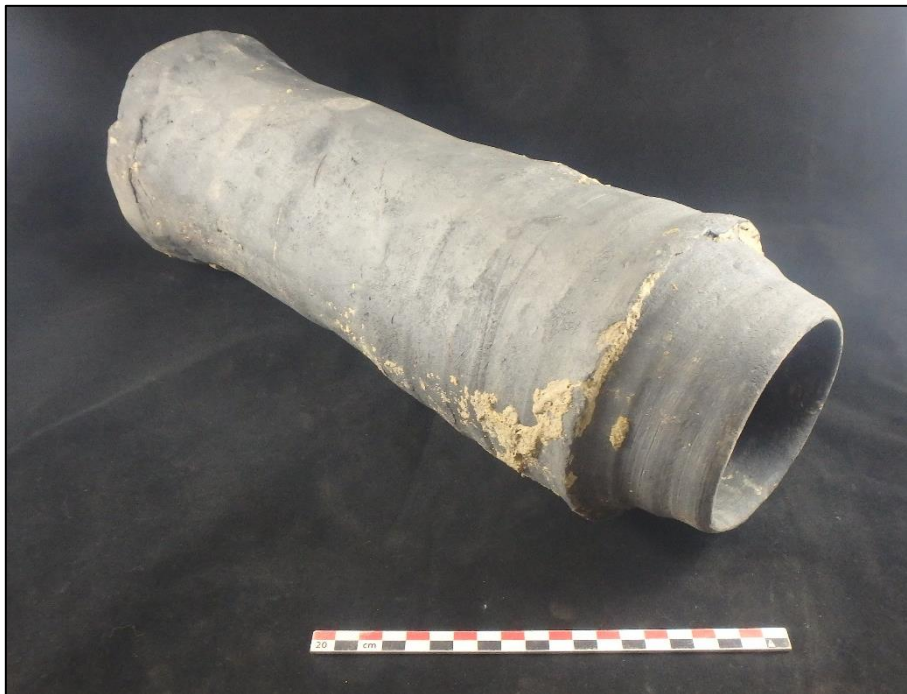
Figuur 113: Complete rioolbuis in grijs aardewerk uit spoor 2.097.

Er werden twee afwateringssystemen aangetroffen op het terrein (zie ook supra), beiden vervaardigd in buizen van grijs aardewerk. Helaas waren beide afwateringssystemen grotendeels gebroken. Enkel bij spoor 2.097 werd een compleet exemplaar aangetroffen. Het gaat om een 42 cm hoge buis met een licht taps toelopende vorm. De bodem waaiert licht uit terwijl de kraagvormige rand iets kleiner is, waardoor deze in elkaar kunnen geschoven worden. De diameter van de bodem is 15 cm, de randdiameter van de bovenzijde is 10,5 cm.

Mits enige voorzichtigheid kan dit type drainagebuizen tussen de 15^e en de 16^e eeuw gedateerd worden.

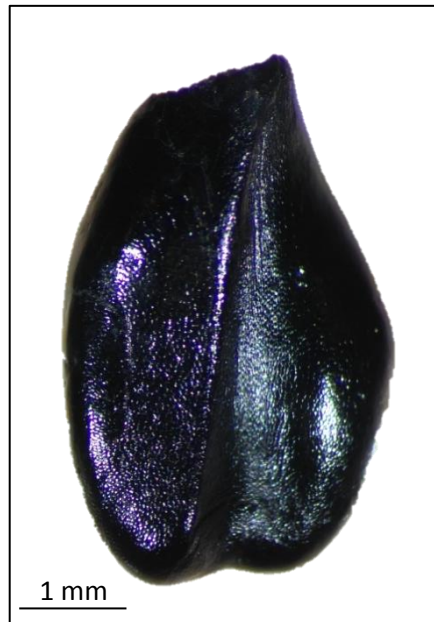
Figuur 114: Onverkoold zaad van look (*Allium spec.*) gevonden in M11 van Ronse Peperstraat.

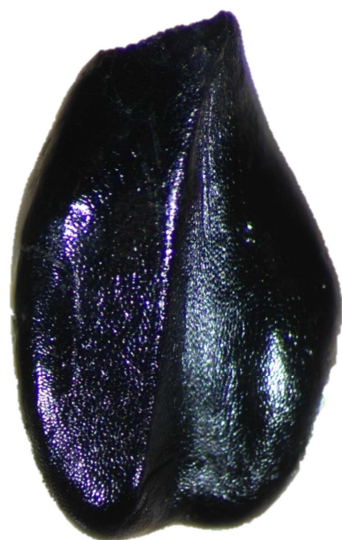
1 mm

Figuur 1. Onverkoold zaad van look (*Allium spec.*) gevonden in M11 van Ronse Peperstraat.

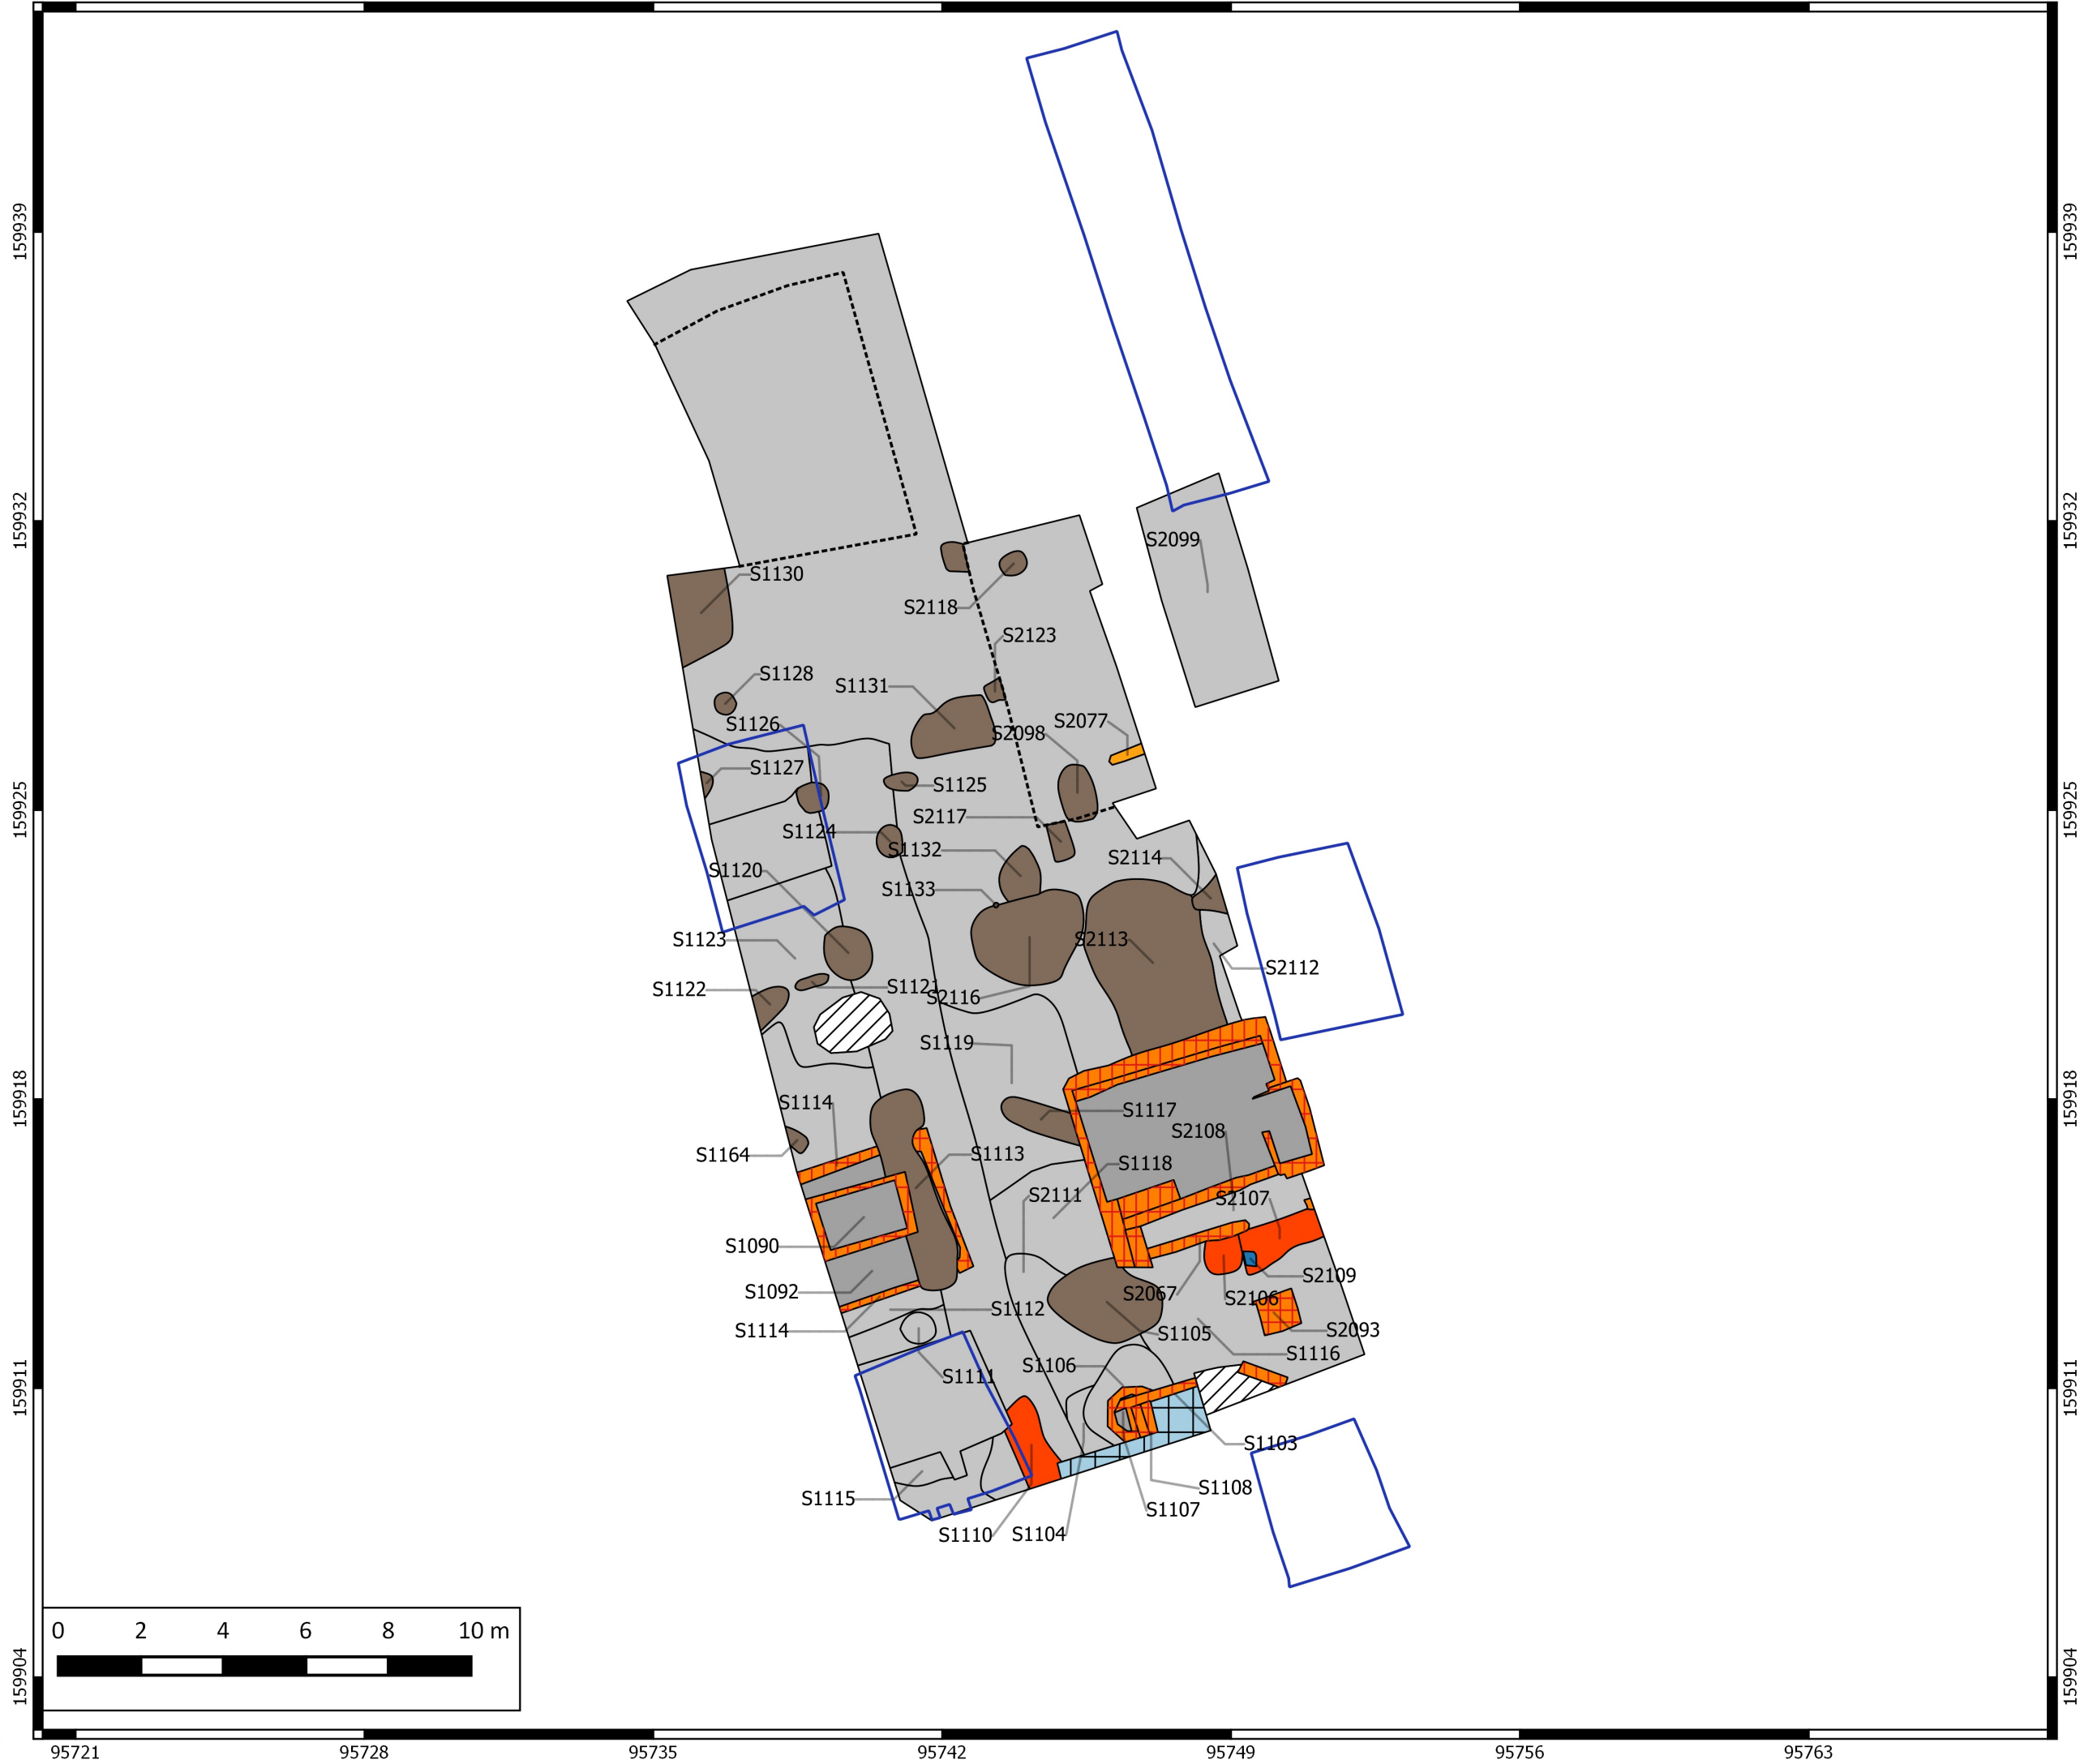
This archaeological site plan, titled 'Allesporenkaart vlak 1' (All traces map level 1), depicts the layout of the Ronse Peperstraat site. The plan is bounded by a coordinate grid with Easting values (95721, 95728, 95735, 95742, 95749, 95756, 95763) and Northing values (159904, 159911, 159918, 159925, 159932, 159939). A scale bar at the bottom left indicates a distance of 10 meters, and a north arrow is positioned below it. The plan shows a complex arrangement of archaeological features, including walls, foundations, and floor surfaces, each labeled with a unique identifier. A legend on the left side of the plan defines the symbols used for various features: brandlaag (burn layer), gewelf (vault), goot (gutter), kuil (pit), muur baksteen (brick wall), ophoging (elevation), uitbraakspoor (breakout track), verstoring (disturbance), vulling (fill), goot baksteen (brick gutter), muur natuursteen (natural stone wall), muur NS/BS (brick wall), riool (sewer), vloer baksteen (brick floor), vloer leem (clay floor), and vloer natuursteen (natural stone floor). The plan also shows a blue outline representing the 'Proefputten vooronderzoek vlak 1' (Test pits for research level 1). The site plan is a detailed representation of the archaeological findings, showing the layout of the site and the locations of various features. The plan is a technical drawing, and the labels are in Dutch. The plan is a technical drawing, and the labels are in Dutch. The plan is a technical drawing, and the labels are in Dutch.
